# Analisis Jenis Korosi Yang Terjadi Pada Knalpot Motor

sholahuddin<sup>1</sup>

<sup>1</sup>Politeknik Raflesia

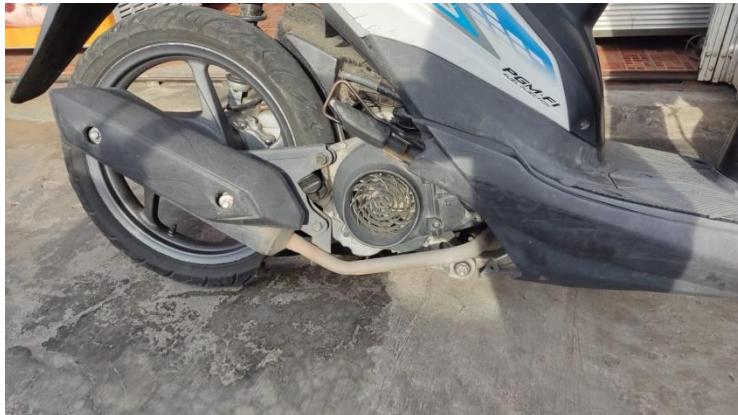
Gambar 6. Motor honda Beat 2014  
Sumber. dokumen pribadi

Gambar di atas menunjukkan knalpot beat FI 2014 yang sedikit mengalami korosi dalam jangka panjang dengan kondisi perubahan warna pada knalpot. Korosi tersebut terjadi karena pengaruh lingkungan dan kurangnya perawatan terhadap motor tersebut.

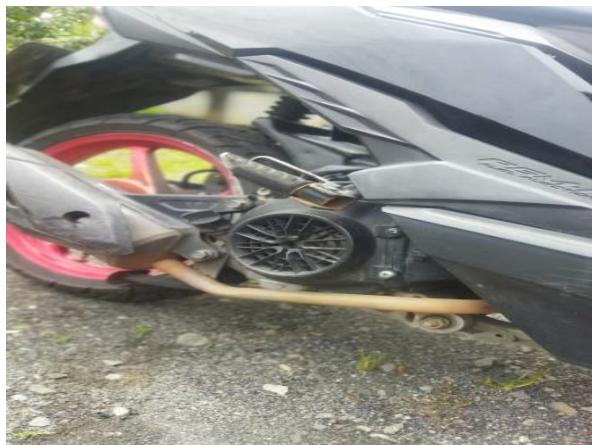
Gambar 7. Motor honda beat 2017  
Sumber. dokumen pribadi

Gambar di atas menunjukkan hasil korosi pada knalpot motor honda beat FI 2017 yang telah digunakan setiap hari dan sering terkena air hujan, udara lembab dan panas mesin sepeda motor yang mengakibatkan perubahan logam menjadi kecoklatan dan sedikit kasar pada permukaan leher knalpot.

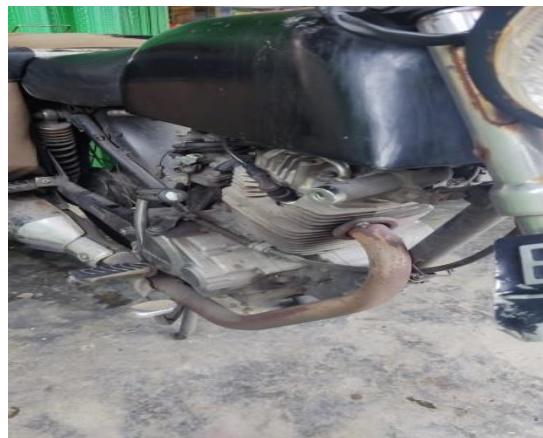
Gambar 8. Honda GL Pro Neotech 1999  
Sumber. dokumen pribadi

Gambar di atas menunjukkan hasil korosi pada knalpot motor GL Pro Neotech 1999 yang sudah digunakan selama bertahun-tahun dan akibat dari panasnya mesin dan pengaruh lingkungan dan sering terkena air hujan, udara lembab, panas matahari dan panas mesin. Pada 3 objek penelitian di atas mempunyai ciri tingkatan laju korosi yang berbeda yaitu pada Honda Beat FI 2014 terjadi sedikit korosi pada ujung knalpot dan pada Honda Beat FI 2017 terjadi korosi pada setengah bagian knalpot, sedangkan pada Honda GL Pro Neotech 1999 terjadi korosi menyeluruh di bagian knalpot.
