## ANALISIS KERUSAKAN SALURAN PELIMPAH PEMBANGKIT LISTRIK TENAGA MIKRO HIDRO (PLTMH) KEPALA CURUP

<sup>1,2,3,4</sup>Program Studi Teknik Sipil, Politeknik Raflesia

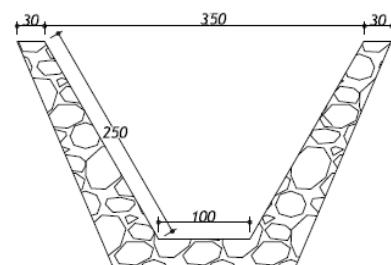
**Gambar 5.** Bentuk Saluran Pelimpah PLTMH Kepala Curup

Berdasarkan hasil observasi langsung dilapangan, saluran pelimpah PLTMH Kepala Curup yang mengalami kerusakan adalah sepanjang 75 meter. Dengan ukuran lebar bawah 100 cm, lebar atas 350 cm, ketinggian bidang miring 250 cm, dan lebar pasangan batu dibagian atas 30 cm.

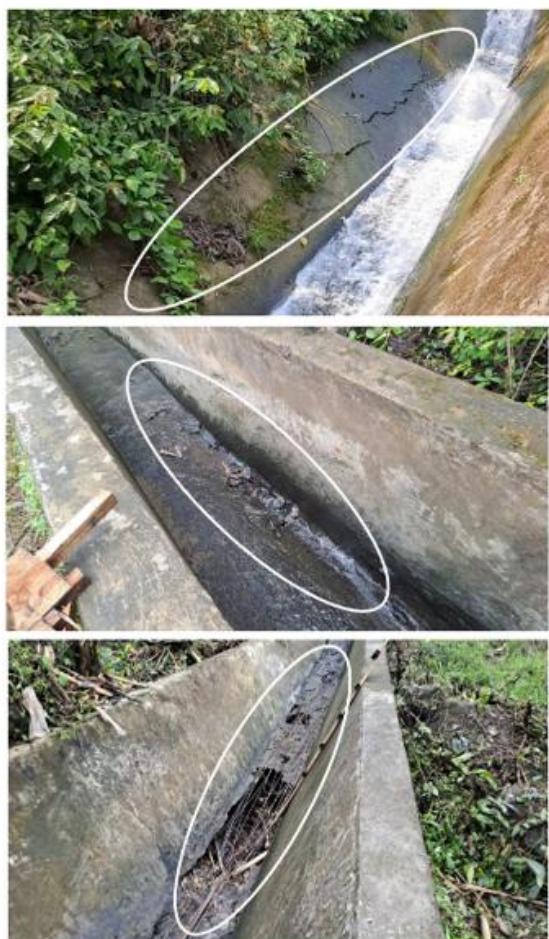
**Gambar 7.** Kondisi Saluran Pelimpah PLTMH Kepala Curup

Kondisi fisik saluran pelimpah: Retakan memanjang pada dinding dan lantai saluran pelimpah yang tersebar disepanjang saluran pelimpah, dengan panjang antara 5 sampai dengan 10 meter dan lebar celah retakan antara 0,01 sampai dengan 0,06 meter. Kebocoran dilantai saluran pelimpah berupa lubang dengan panjang antara 1 sampai dengan 3,5 meter, lebar 0,15 sampai dengan 1,50 meter dan dalam 0,10 sampai dengan 0,50 meter.

Gambar diatas merupakan kondisi fisik saluran pelimpah PLTMH Kepala Curup. Volume kerusakan berdasarkan pengukuran dilapangan didapatkan sebagai berikut:

- a. Kurangnya pemeliharaan secara berkala, sehingga tumbuh tanaman liar yang sangat lebat, bahkan terdapat pohon yang sudah cukup besar yang akarnya mengakibatkan kerusakan struktur pada saluran pelimpah berupa retakan pada dinding dan lantai.

- b. Desain struktur saluran pelimpah yang tidak ada struktur tambahan berupa dinding penahan tanah atau talud disisi kanan dan kirinya. Sehingga terjadi penurunan struktur saluran pelimpah yang mengakibatkan retak pada struktur bangunan saluran pelimpah. Dikarenakan saluran pelimpah ini berada dilokasi yang lebih tinggi dari permukaan jalan dan gedung *Power House*, maka diperlukan adanya dinding penahan tanah atau talud untuk menahan beban agar tidak terjadi penurunan struktur dan juga longsor.

- c. Material yang digunakan pada lantai saluran pelimpah yang menggunakan beton rabat dengan mutu rendah. Sehingga mengakibatkan kerusakan berupa kropos dan berlubang.

2. Volume kerusakan dan perbaikan
- Volume kerusakan pada saluran pelimpah PLTMH Kepala Curup adalah  $5,47 \text{ m}^3$ . Dengan rincian retakan pada dinding dan lantai saluran pelimpah  $0,21 \text{ m}^3$  dan kebocoran berupa lubang dilantai saluran pelimpah  $5,26 \text{ m}^3$ .

- a. Menutup retak dan lubang pada saluran pelimpah dengan volume yang sama dengan kerusakannya, yaitu  $5,47 \text{ m}^3$ .
  - b. Membuat dinding penahan tanah atau talud dari pasangan batu kali sepanjang 40 meter.
