## ANALISIS KERUSAKAN JALAN PADA RUAS JALAN PRAMUKA KELURAHAN AIR BANG MENGGUNAKAN METODE BINA MARGA

Pemas Setiawan<sup>1,\*</sup>, Bhayur Satrio Wibowo<sup>2</sup>, Raden Gunawan<sup>3</sup>, Bambang Farizal<sup>4</sup>

<sup>1,2,3,4</sup>Program Studi Teknik Sipil, Politeknik Raflesia, Curup, Rejang Lebong, Bengkulu, 39119

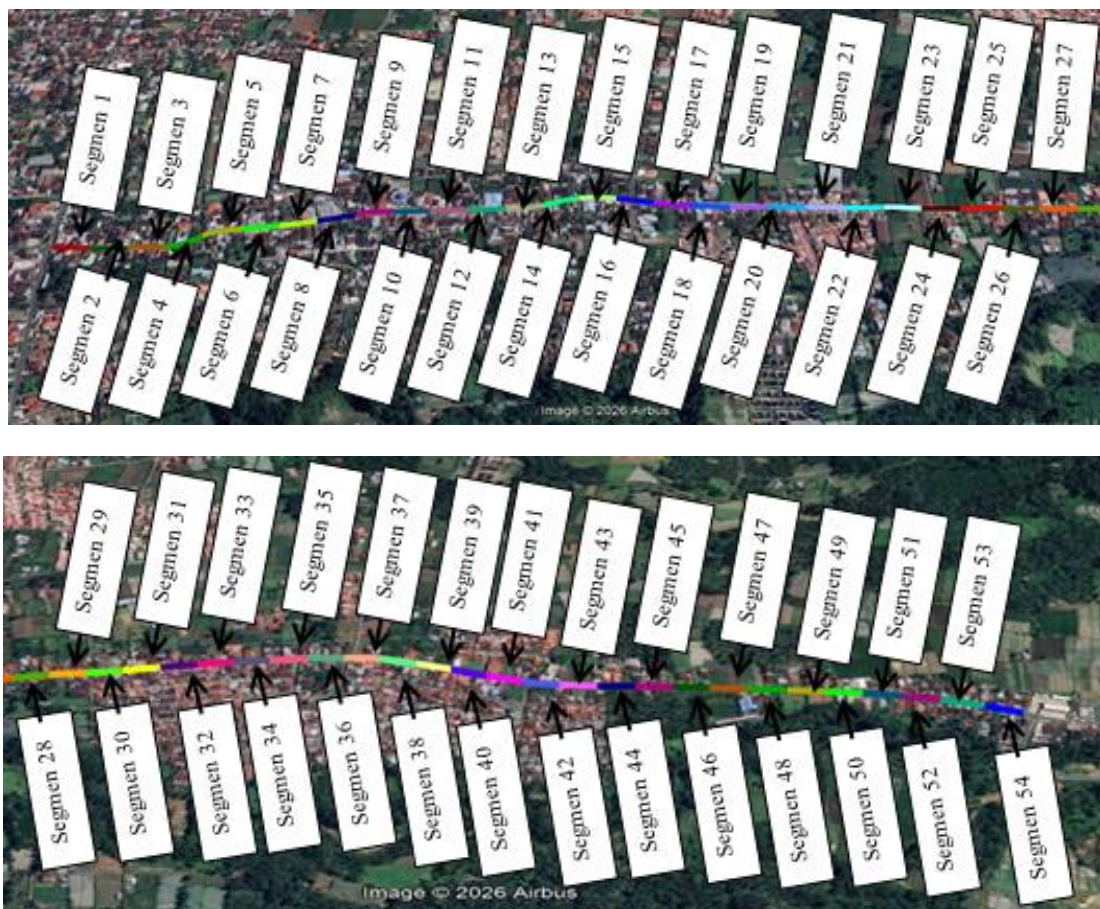
Gambar 2 Pembagian Segmen Ruas Jalan

Ruas jalan dibagi menjadi 54 segmen dengan panjang masing-masing 50 meter untuk memudahkan pengamatan dan analisis kerusakan. Bisa dilihat pada Gambar 2 dibawah ini.

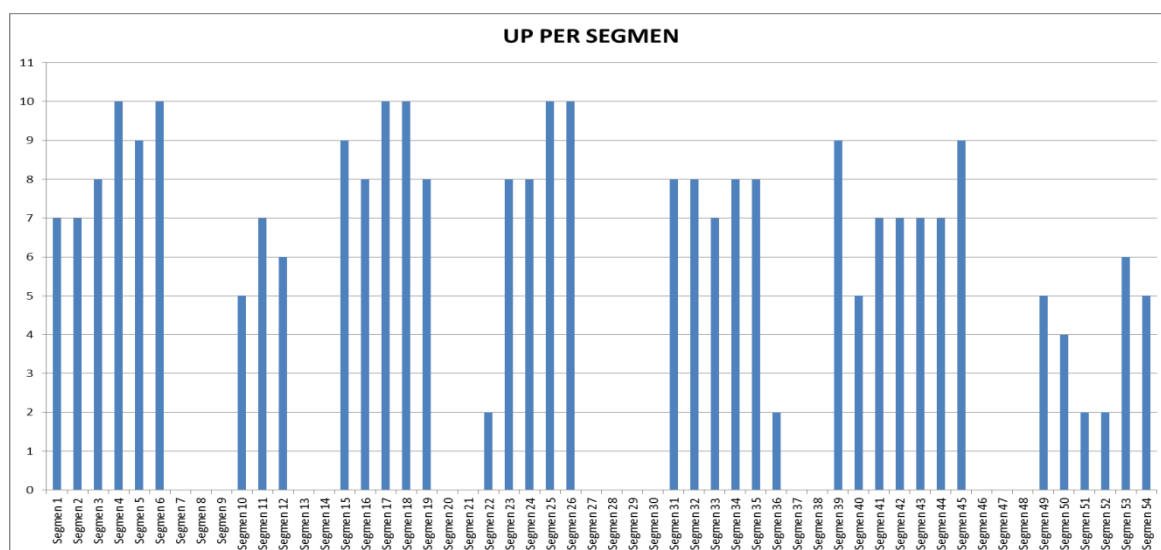
Gambar 3 Urutan Prioritas seluruh Ruas Jalan

Tabel 3, dari 54 segmen yang dianalisis, 27 segmen (50%) termasuk kategori pemeliharaan rutin, 7 segmen (13%) memerlukan pemeliharaan berkala, 4 segmen (7%) memerlukan program peningkatan, dan 16 segmen (30%) tidak menunjukkan kerusakan berarti sehingga belum memerlukan penanganan. Segmen dengan UP rendah (2) umumnya memiliki kombinasi kerusakan retak buaya dengan luas besar, sehingga memerlukan

penanganan struktural berupa peningkatan jalan agar kerusakan tidak semakin parah dan membahayakan pengguna jalan. Sebaliknya, segmen dengan UP tinggi (7) hanya memerlukan pemeliharaan rutin karena tingkat kerusakannya masih tergolong ringan. Untuk melihat lebih jelas Urutan Prioritas (UP) untuk keseluruhan Ruas Jalan Pramuka yang dibagi menjadi 54 segmen bisa dilihat pada Gambar 3 dibawah ini.

Secara praktis, keempat segmen dengan kategori program peningkatan (Segmen 22, 36, 51, dan 52) sebaiknya menjadi prioritas penanganan pertama karena memiliki nilai kondisi jalan tertinggi (9) yang mengindikasikan kerusakan struktural yang cukup luas. Ketujuh segmen dengan kategori pemeliharaan berkala dapat dijadwalkan pada tahap berikutnya, sementara dua puluh tujuh segmen dengan kategori pemeliharaan rutin cukup ditangani melalui perawatan berkala yang lebih ringan seperti penambalan lokal. Pendekatan bertahap semacam ini
