## ANALISIS KERUSAKAN JALAN PADA RUAS JALAN PRAMUKA KELURAHAN AIR BANG MENGGUNAKAN METODE BINA MARGA

Bhayu Satrio Wibowo<sup>1,\*</sup>, Pemas Setiawan<sup>2</sup>, Bambang Farizal<sup>3</sup>

<sup>1,2,3</sup>Program Studi Teknik Sipil, Politeknik Raflesia, Rejang Lebong, Bengkulu, 39119

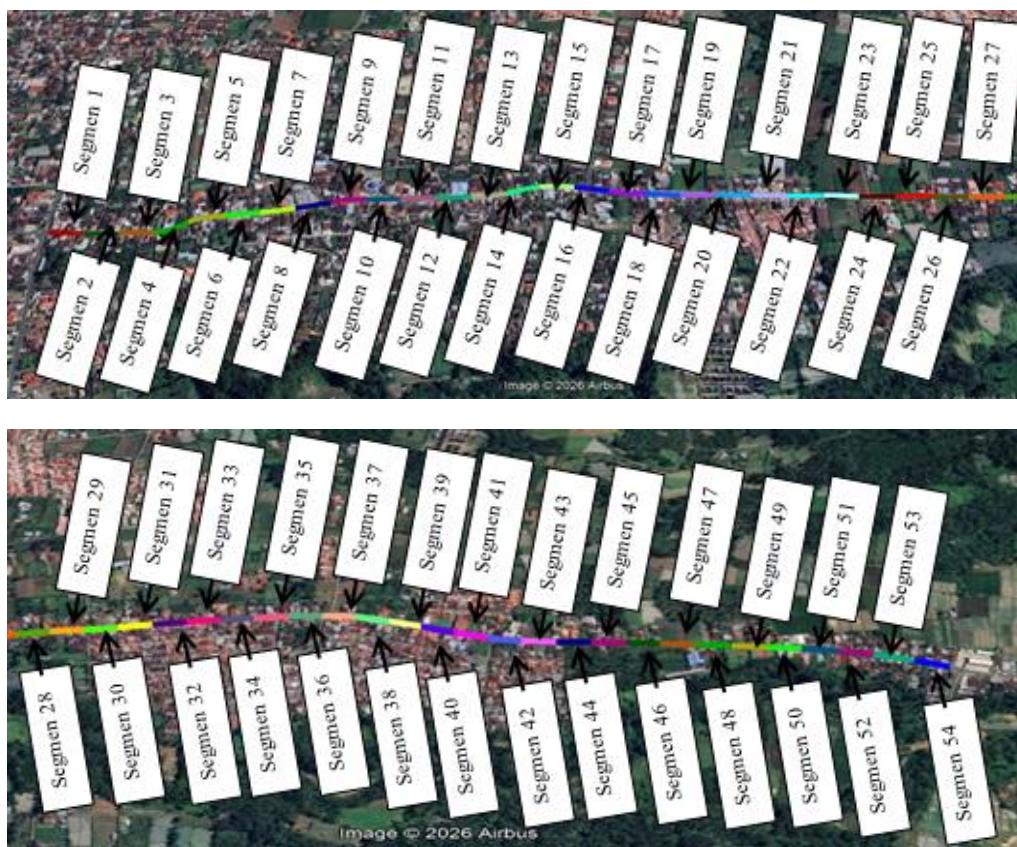
Gambar 2 Pembagian Segmen Ruas Jalan

Ruas jalan dibagi menjadi 54 segmen dengan panjang masing-masing 50 meter untuk memudahkan pengamatan dan analisis kerusakan. Bisa dilihat pada Gambar 2 dibawah ini.

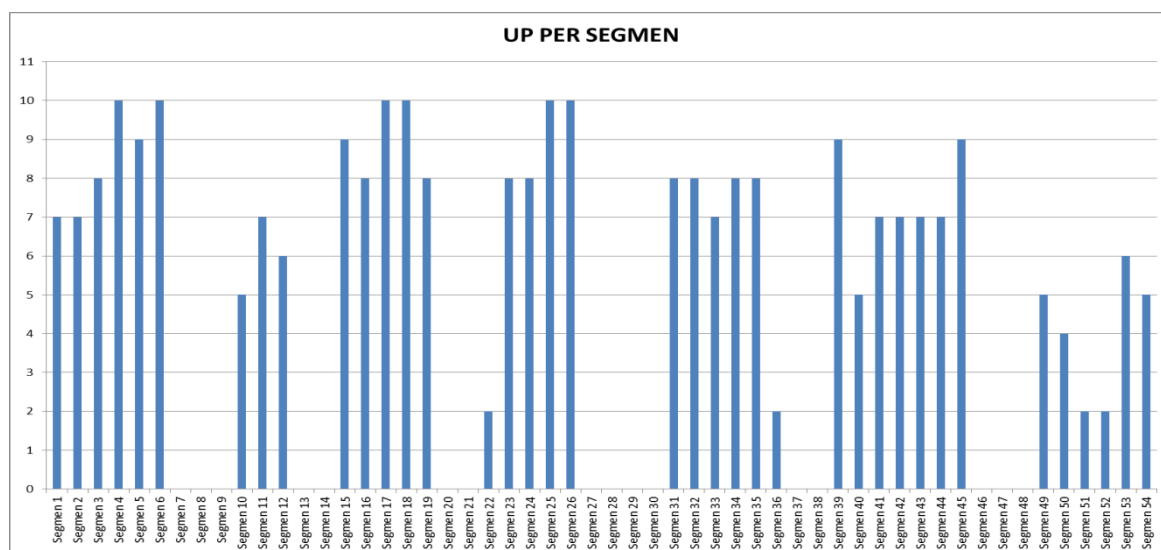
Gambar 3 Urutan Prioritas seluruh Ruas Jalan

Nilai Urutan Prioritas (UP) dihitung dengan mengombinasikan Kelas LHR (=6) dan nilai kondisi jalan tiap segmen menggunakan Persamaan (3). Sebagai contoh, Segmen 11 memiliki nilai kondisi jalan 4 sehingga  $UP = 17 - (6 + 4) = 7$ , termasuk kategori pemeliharaan rutin. Segmen 22 memiliki nilai kondisi jalan 9 sehingga  $UP = 17 - (6 + 9) = 2$ , termasuk kategori program peningkatan. Rekapitulasi hasil UP untuk seluruh segmen disajikan pada Tabel 3.

Berdasarkan Tabel 3, dari 54 segmen yang dianalisis, 27 segmen (50%) termasuk kategori pemeliharaan rutin, 7 segmen (13%) memerlukan pemeliharaan berkala, 4 segmen (7%) memerlukan program peningkatan, dan 16 segmen (30%) tidak menunjukkan kerusakan berarti sehingga belum memerlukan penanganan. Segmen dengan UP rendah (2) umumnya memiliki kombinasi kerusakan retak buaya dengan luas besar, sehingga memerlukan penanganan struktural berupa peningkatan jalan agar kerusakan tidak semakin parah dan membahayakan pengguna jalan. Sebaliknya, segmen dengan UP tinggi (7) hanya memerlukan pemeliharaan rutin karena tingkat kerusakannya masih tergolong ringan. Untuk melihat lebih jelas Urutan Prioritas (UP) untuk keseluruhan Ruas Jalan Pramuka yang dibagi menjadi 54 segmen bisa dilihat pada Gambar 3 dibawah ini.

Secara praktis, keempat segmen dengan kategori program peningkatan (Segmen 22, 36, 51, dan 52) sebaiknya menjadi prioritas penanganan pertama karena memiliki nilai kondisi jalan tertinggi (9) yang

mengindikasikan kerusakan struktural yang cukup luas. Ketujuh segmen dengan kategori pemeliharaan berkala dapat dijadwalkan pada tahap berikutnya, sementara dua puluh tujuh segmen dengan kategori pemeliharaan rutin cukup ditangani melalui perawatan berkala yang lebih ringan seperti penambalan lokal.
