# Analisis Jenis Korosi Yang Terjadi Pada Knalpot Motor

sholahuddin<sup>1</sup>

<sup>1</sup>Politeknik Raflesia

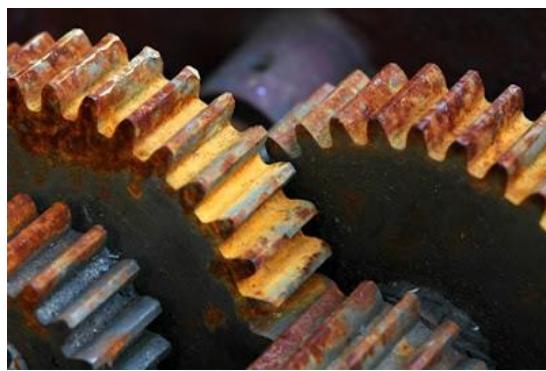
Gambar 1. Korosi umum  
(kajianpustaka.com)

Gambar di atas adalah korosi yang terjadi pada permukaan logam yang seiring kita jumpai yang menyebabkan logam berubah warna menjadi kecoklatan biasanya peratanan yang ada sudah di design sedemikian rupa untuk mengantisipasi terjadinya korosi ini dengan cara menambah ekstra ketebalan yang dibuat oleh *design engineer* untuk mengatasi kondisi tersebut atau disebut sebagai *corrosion allowance*.

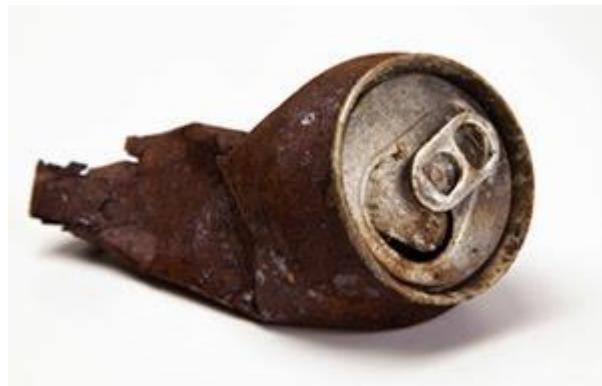
Gambar 2. Korosi seragam  
(m10mechanicalengineering.blogspot.com)

Gambar di atas adalah salah satu contoh dari korosi seragam. Korosi seragam yaitu korosi yang terjadi pada permukaan logam akibat dari reaksi kimia karena pH air yang rendah dan udara yang lembab sehingga makin lama logam makin menipis. Rata-rata hal ini terjadi pada pelt baja atau profil dan logam homogen.

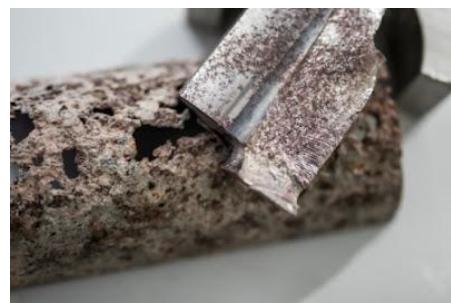
Gambar 3. Korosi sumur  
(kajianpustaka.com)

Gambar di atas adalah korosi yang disebabkan komposisi logam yang tidak homogen yang dimana pada daerah batas timbul korosi yang berbentuk sumur. Korosi ini dapat di cegah dengan cara memilih bahan yang homogen, memberikan inhibitor dan pemberian zat agresif. Korosi celah terjadi pada daerah celahan atau daerah-daerah yang terselubungi pada permukaan logam yang berada pada lingkungan korosif, korosi ini terjadi karena adanya perbedaan oksigen dicela dengan lingkungan.

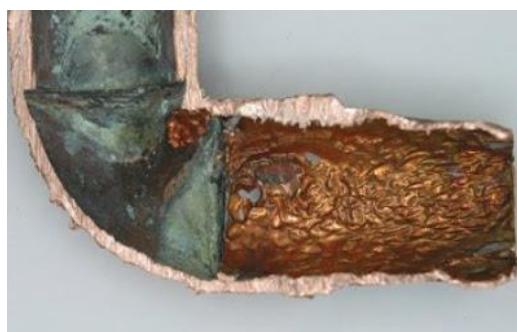
Gambar 4. Korosi erosi  
(kajianpustaka.com)

Gambar di atas adalah salah satu contoh korosi erosi, korosi erosi adalah korosi yang terjadi karena keausan dan menimbulkan bagian-bagian yang tajam dan kasar, bagian-bagian inilah yang mudah terjadi korosi dan juga di akibatkan karena fluida yang sangat deras dan dapat mengikis film perlindungan pada logam.

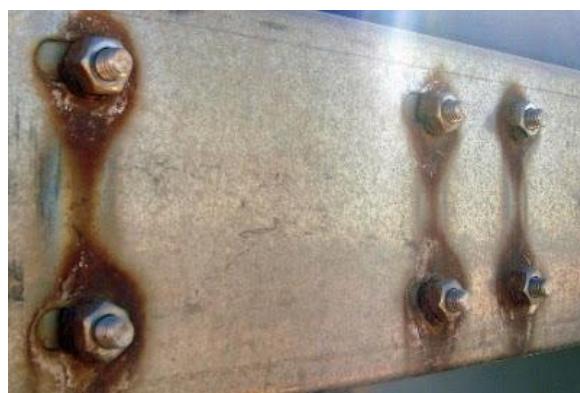
Gambar 5. Korosi galvanis  
(kajianpustaka.com)

Gambar di atas adalah contoh dari korosi galvanis, korosi galvanis adalah korosi yang terjadi karena adanya 2 logam yang berbeda dalam satu elektrolit sehingga logam yang lebih anodic akan terkorosi.
