## ANALISIS KERUSAKAN SALURAN PELIMPAH PEMBANGKIT LISTRIK TENAGA MIKRO HIDRO (PLTMH) KEPALA CURUP

<sup>1,2,3,4</sup>Program Studi Teknik Sipil, Politeknik Raflesia

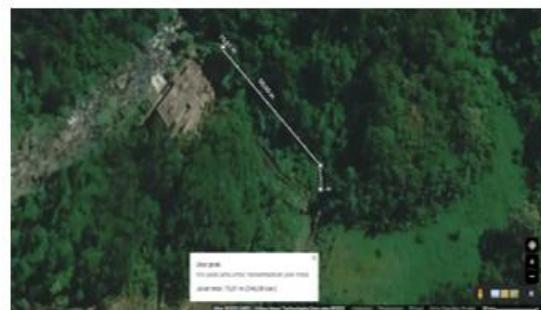
**Gambar 2.** Panjang Saluran Pelimpah PLTMH Kepala Curup.

dan bahkan kegagalan operasional. Permasalahan yang muncul pada saluran pelimpah PLTMH Kepala Curup adalah adanya retakan pada dinding dan lantai saluran pelimpah dan terdapat lubang dilantai saluran penghantar. Melalui alur berpikir ini, penelitian diarahkan pada tujuan untuk:
